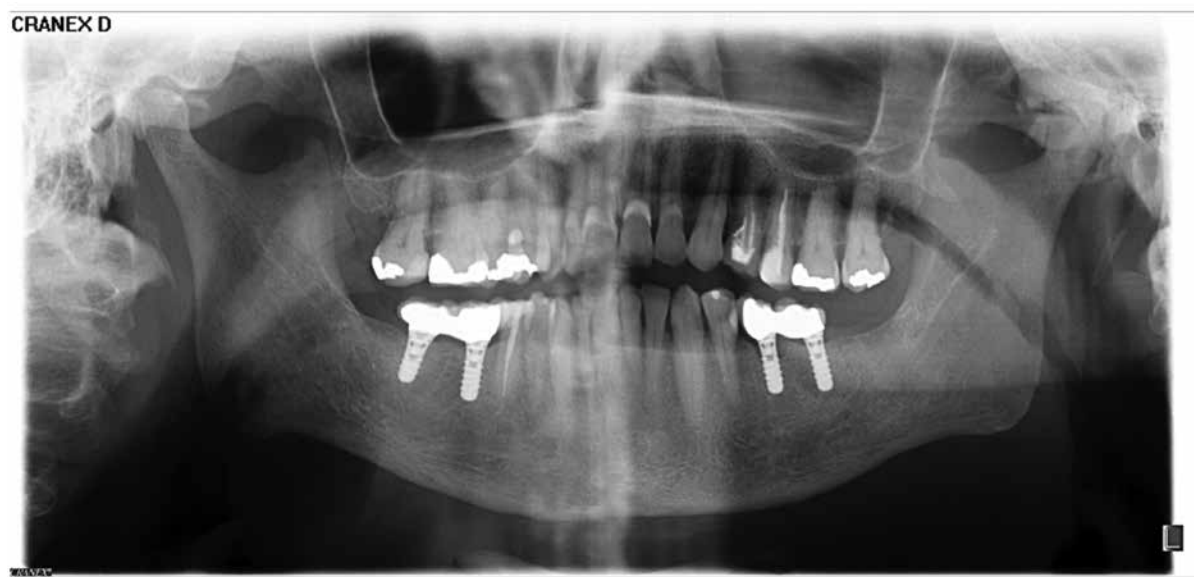
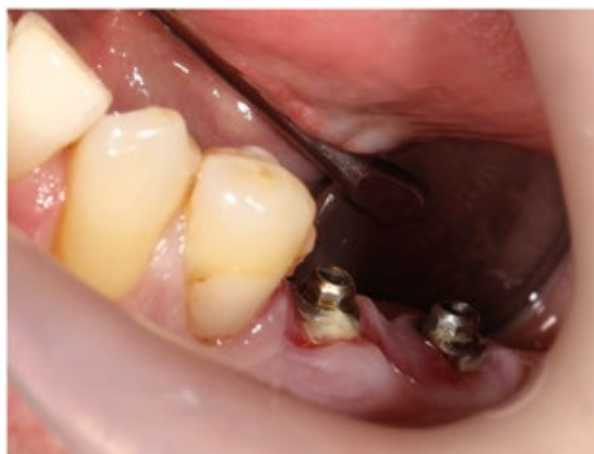
Fig. 2. Ortopantomografia inicial.

Fig. 3. Fotografia inicial.

O paciente surgiu em consulta apresentando sinais clínicos indicativos de peri-implantite na zona do 45 e a ortopantomografia, por sua vez, corroborou esse diagnóstico. Foi então estabelecido um plano de tratamento que visava a abordagem regenerativa da lesão (Figuras 2 e 3).

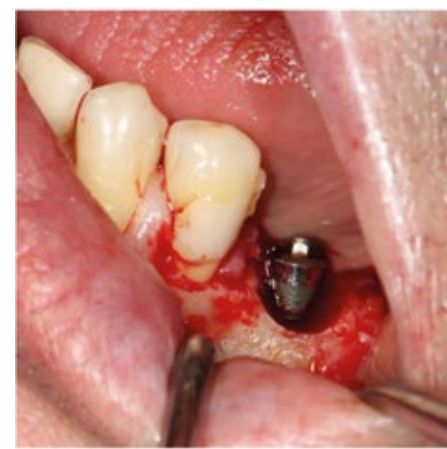
Fig. 4. Acesso cirúrgico ao implante.

Em primeiro lugar, foi realizado o acesso cirúrgico ao implante e removido o tecido de granulação adjacente (Figura 4). Após exposição, efetuou-se o polimento da superfície implantar recorrendo ao jato de bicarbonato durante um

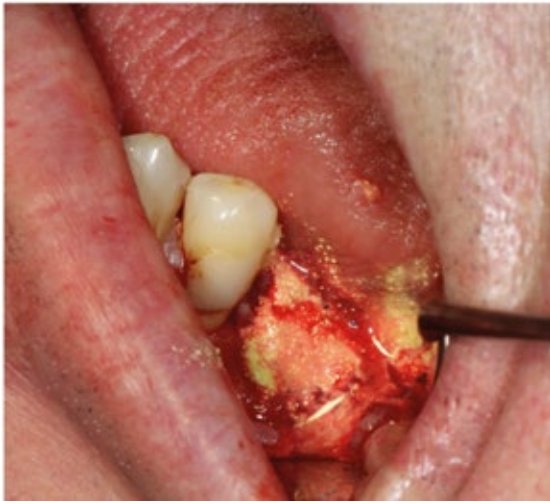
Fig. 5. Aplicação de doxiciclina (Actidox®).

minuto. Em seguida, aplicou-se sobre a superfície ácido cítrico a 30% durante um minuto e doxiciclina (Actidox®) durante dois minutos (Figura 5). Lavou-se a superfície com soro fisiológico e aplicou-se iodopovidona durante um minuto (Figura 6). Uma vez descontaminada a superfície, foi iniciada a fase de regeneração do tecido ósseo perdido recorrendo a um gel de proteínas derivadas da matriz do esmalte (Emdogain®), hidroxiapatite de origem bovina (Bio-oss®) e uma membrana de colagénio porcino reabsorvível (Bio-Gide®) (Figuras 7 e 8). Posto isto, efetuou-se o encerramento primário do retalho e efetuou-se novo controlo radiográfico pós-operatório (Figuras 9 e 10).

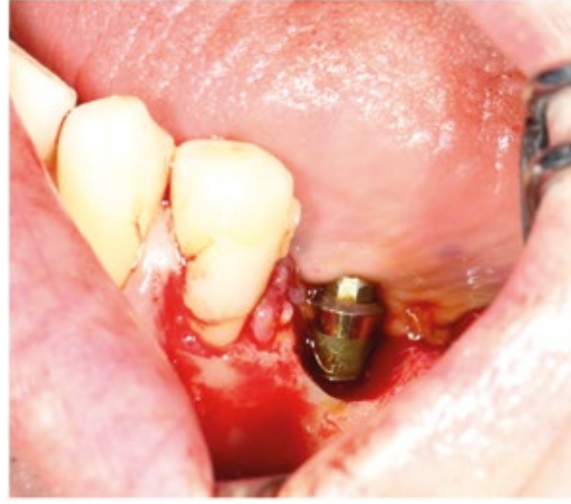
Fig. 6. Aplicação de iodopovidona.

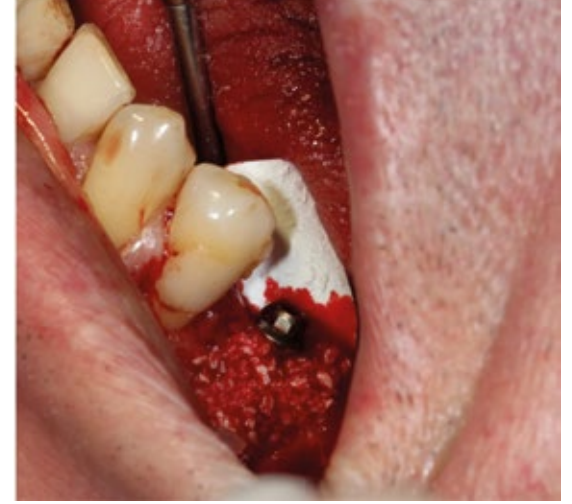
Fig. 7. Aplicação de hidroxiapatite de origem bovina.

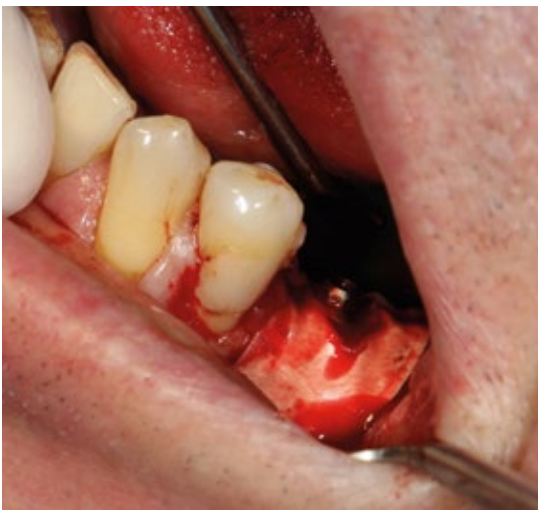
Fig. 8. Aplicação de membrana de colagénio reabsorvível.

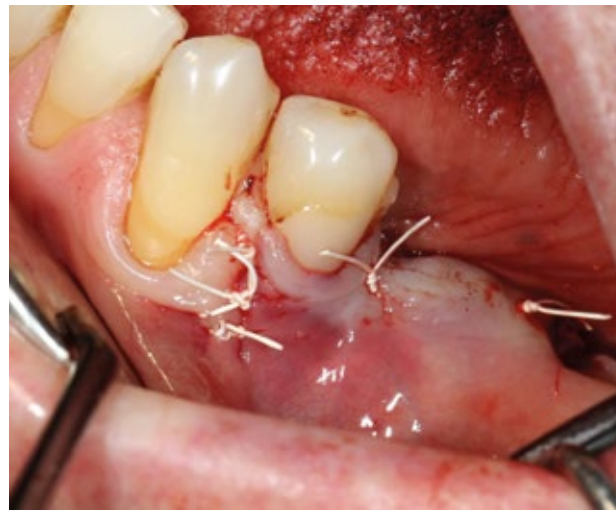
Fig. 9. Sutura.

Fig. 10. Controlo radiográfico pós-operatório.
